UNICO

MCV20/50/70

Informazioni tecniche

RIEPILOGO INTERVENTI

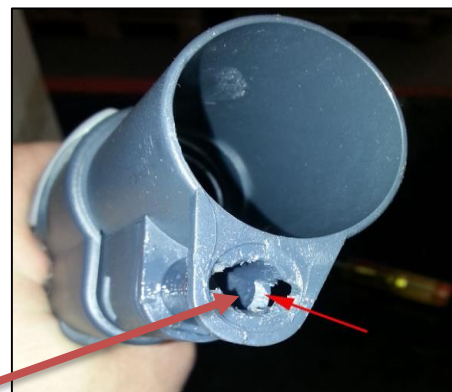
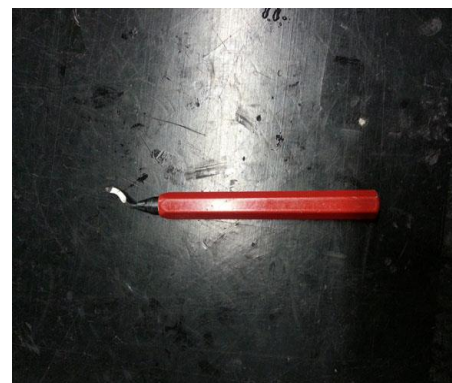
Fuoriuscita del vapore tra impugnatura e tubo telescopico

Il problema è dovuto al danneggiamento di una guarnizione ed è causato da una bava/spigolo vivo presente sulla parte femmina del tubo telescopico

Rimuovere bava/spigolo vivo dal tubo telescopico e sostituire la guarnizione sulla guaina (cod. **SLDB2945**).

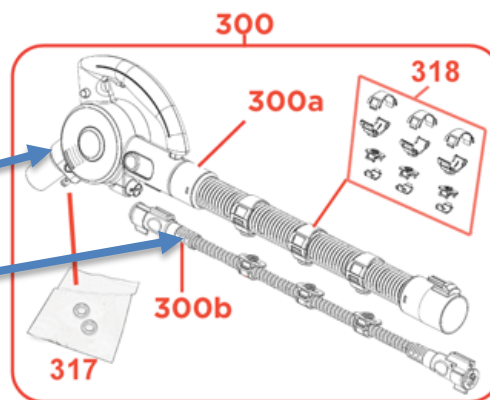
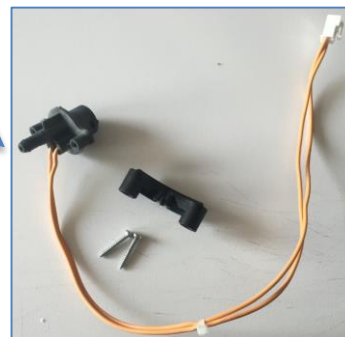
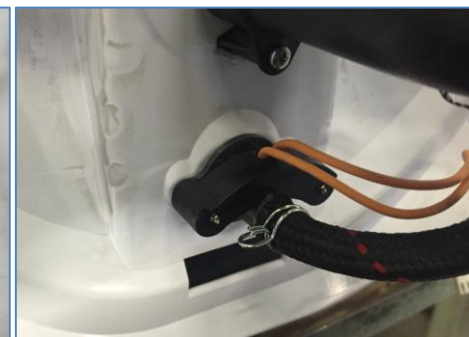
Inconveniente: Mancata erogazione del vapore.

Il problema è causato dal mancato contatto elettrico in una delle connessioni tra corpo macchina e guaina oppure tra guaina ed impugnatura.

Verificare che i PIN di tutte le connessioni (2 guaina, 1 lato macchina e 1 lato impugnatura) siano allineati tra loro, se non lo sono procedere con la sostituzione del particolare non conforme.

Sostituire il tubo aspirazione (cod. **SLDB2917**) se il problema è riconducibile al lato impugnatura della stessa.

Sostituire il tubo vapore (cod. **SLDB3029**) se il problema è riconducibile ai pin guaina.

Sostituire il kit connettore + blocca pin lato macchina
cod.:**SLDB3059** per UNICO MCV20
cod.:**SLDB3060** per UNICO MCV50/70

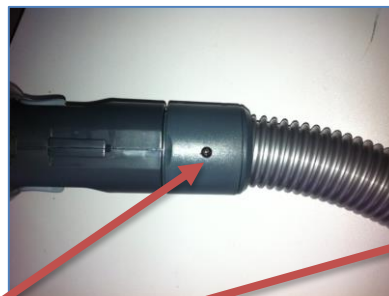
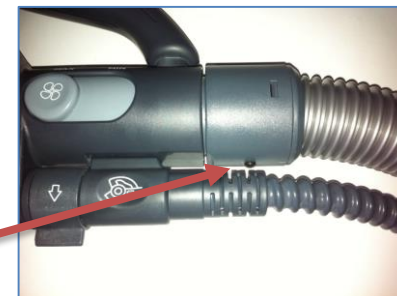
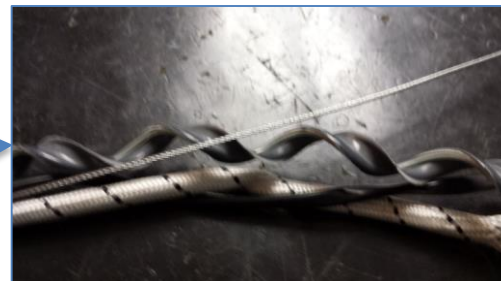
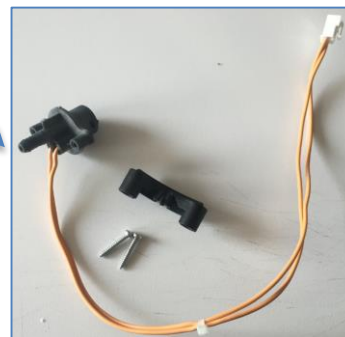
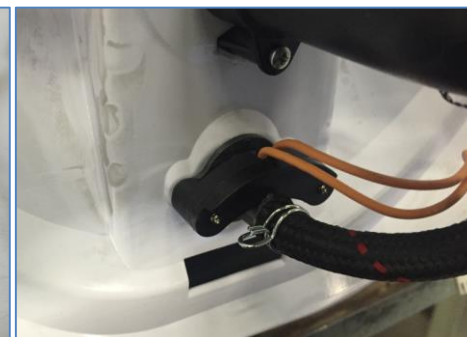
Mancata erogazione del vapore.

Strozzatura tubo vapore della guaina

Se sprovvista, inserire vite (**M0006232**) per bloccare la rotazione dell'impugnatura.

Se il tubo vapore è deformato procedere con la sostituzione del tubo stesso (cod. **SLDB3029**).

Se l'apparecchio è sprovvisto del blocca pin lato macchina, procedere con la sostituzione del connettore con il nuovo kit cod.:**SLDB3059** per UNICO MCV20
cod.:**SLDB3060** per UNICO MCV50/70

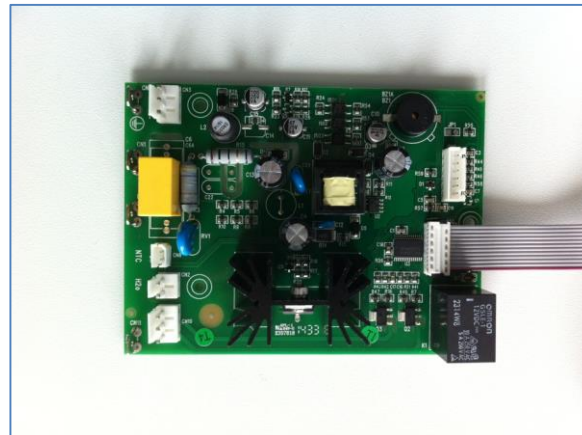
Mancata erogazione di vapore: si verifica una mancata erogazione del vapore nonostante sia collegato ad una regolare utenza elettrica. Il problema è dovuto alla presenza di disturbi elettrici sulla rete stessa causati probabilmente da altre apparecchiature elettriche/elettroniche.

Erogazione continua di vapore: il prodotto continua ad erogare vapore anche se non viene premuto il tasto sulla guaina. Il problema non è riconducibile al blocco dell'elettrovalvola in quanto se si stacca la spina di alimentazione la fuoriuscita di vapore si blocca.

Sostituire il kit schede elettroniche:

Cod.: **TP002915** – per PBEU0080

Cod.: **TP002916** – per PBEU0081

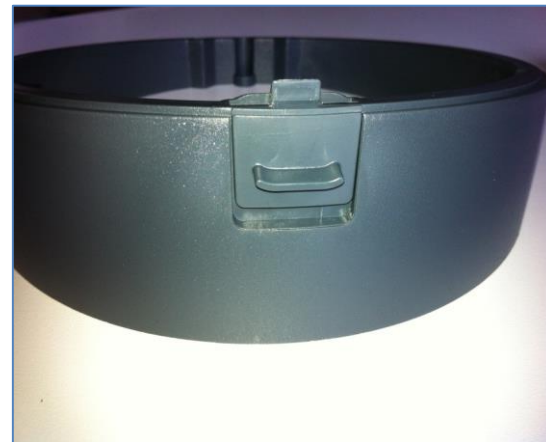
Il secchio di raccolta non si posiziona adeguatamente nella propria sede.

L'inconveniente è causato dal mancato aggancio del dentino presente nella fascia superiore del secchio stesso.

Sostituire fascia superiore del secchio (cod. **SLDB3008**)

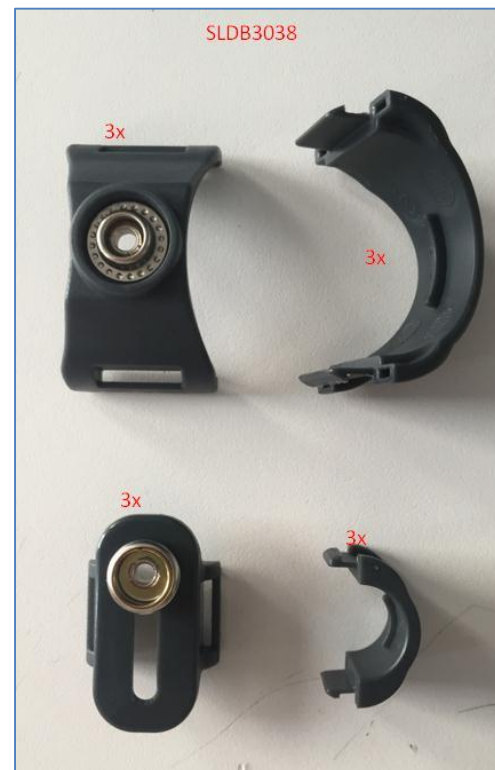
Le clips di accoppiamento tubo vapore/tubo di aspirazione si sganciano facilmente

Sostituire le clips (cod. **SLDB3038**)

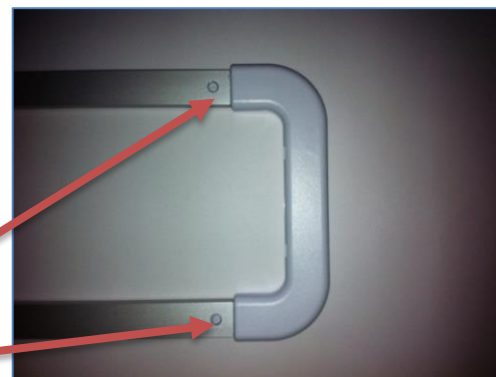
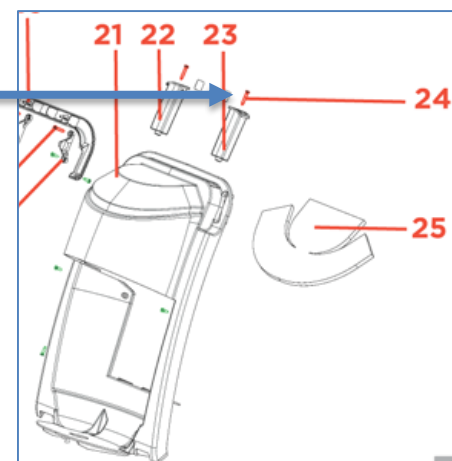
L'impugnatura del trolley fuoriesce facilmente dalla sede.

I profilati di alluminio, a supporto della impugnatura, si sganciano facilmente.

Allargare i fori nel profilato di alluminio se l'impugnatura tende ad uscire dalla sede.

Sostituire le viti (cod. **M0006355**) dei supporti maniglie interni al corpo macchina

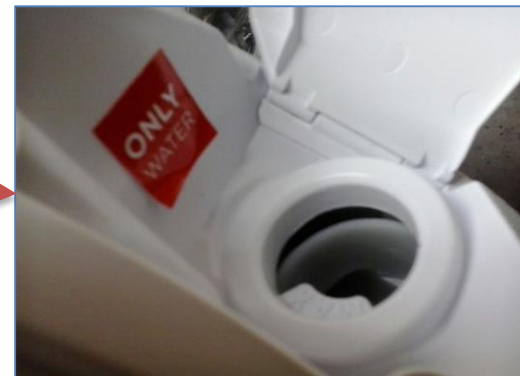
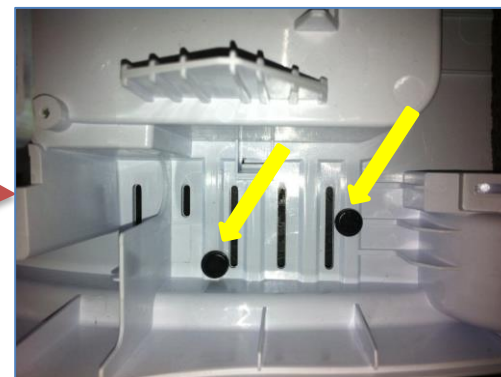
Inconveniente:
Serbatoio acqua disallineato rispetto al foro d'ingresso

Intervento:
Applicare due piedini adesivi (cod. **M0005335**) sul fondo del corpo macchina come da illustrazione
